## 県内における室町～江戸初期の 一間社流造社殿について

## 貞永寺本堂修復工事に於て

## 貞永寺本堂の建築について

# 本興寺庭園 平成の改修記録 (1)

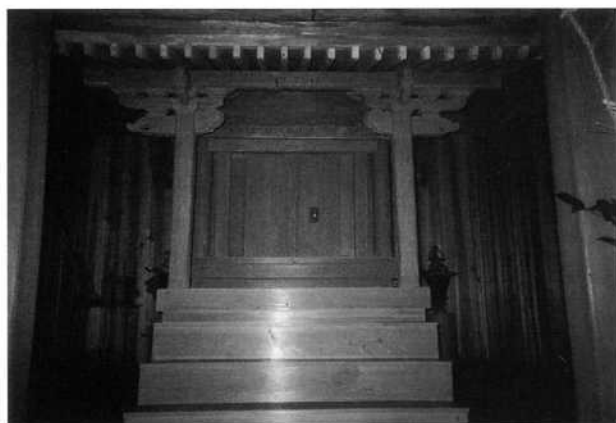
八幡神社本殿 正面

正面に木階三級を付すが、当初は木階は付かずに見世棚造であった可能性もある。身舎柱と向拝柱は虹梁で繋ぐ。

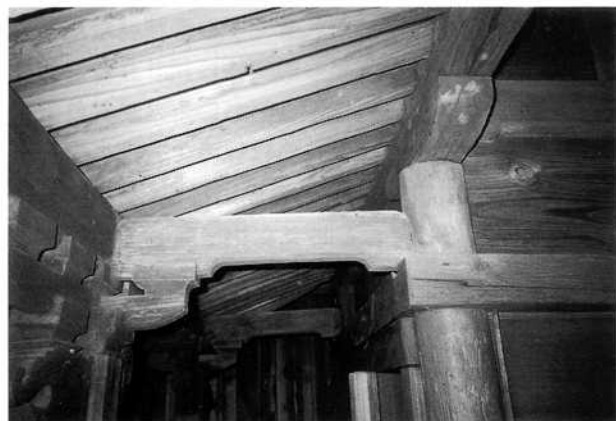
八幡神社本殿 繋ぎ虹梁

身舎柱上に直接舟肘木を載せて桁を受ける。正面は両開きの板唐戸を建てる。内法上の板の小壁には、宝珠と雲紋の描かれた痕跡が残る。妻面は虹梁の上に大瓶束を立て、斗と肘木にて化粧棟木を受ける。部分的に丹と思われる赤色塗料が残存しているので、かつては赤色に彩色され、紋様が線描された華やかな建物であったことが推測される。向拝柱の上に大斗を載せ、連三ツ斗・実肘木にて桁を受ける。柱頂部に水引虹梁を渡さず、柱の内側に拳鼻の木鼻をつける。外側は象鼻状の木鼻を付けて、その上に皿斗・巻斗を載せて連三ツ斗を受ける。垂木は半繁垂木、軒先で反りを有する。屋根は厚さ1.2寸の広幅板葺きで、目板を打つ。前流れは身舎部分と向拝部分で勾配が異なり、身舎は9.2寸、向拝は4.2寸勾配である。棟は板製の箱棟形式で、端部に鰭付きの鬼板を載せる。

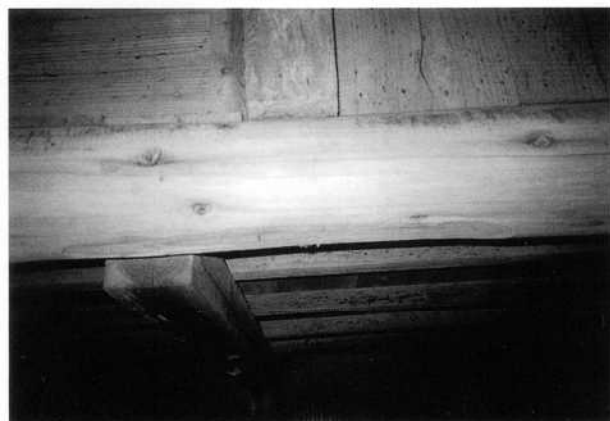
本殿は覆屋内部にあり、その床組の上に載せられている。身舎背面の円柱2本の脚部は切断されて新しい四角の束材の上に立つが、床下における調査の結果、前面の円柱2本と向拝の方柱2本の脚部は、建立当初のままであった。さらに、それぞれの柱の底部は、かつて自然石の礎石上に立っていたことを示す、石の表面の凹凸に密着させるための「ひかりつけ」の技法が施されていることも判明した。

八幡神社本殿 向拝柱脚ひかり付

また、向拝右柱の下方には旧の礎石と思われる石も残存しており、柱底部の凹凸に合致すると考えられる。すなわち、6本の柱の内、4本の柱が建立当初のまま健在であったことが確認された。

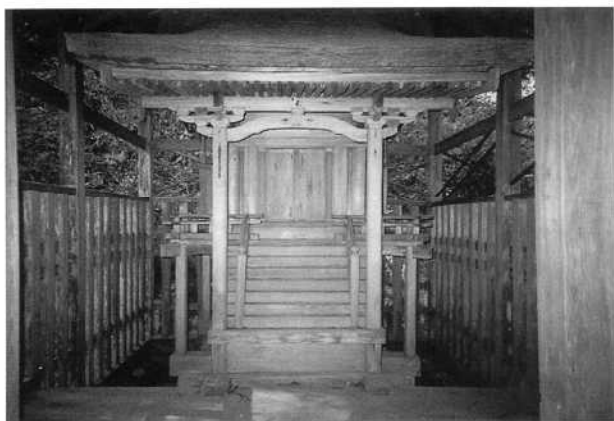
七尊菩薩堂 正面

七尊菩薩堂の全体的な雰囲気はいかにも中世的であり、屋根は柿葺である。最初に目に付くのは、向拝正面の頭貫で、唐破風形に反り上がって中途には茨も造り出し、中備は斗のみを置いて通し肘木・桁を受ける形態である。濱島博士によると、このような頭貫の類例は少なくその中でも最古のものであると報告している。向拝柱上の組物はいずれも大きく面が取られ、連三斗を受ける肘木形の持ち送りの柱付き部分に入八双形の浮彫りを施すのも珍しい。

また、破風板は身舎の軒桁上辺りで折れたように、急に勾配が緩くなっている。屋根柿葺きの軒付けは、現在一般的に見られる厚い軒付け板を積むのとは異なり、葺き板を重ねて軒付けを構成している。

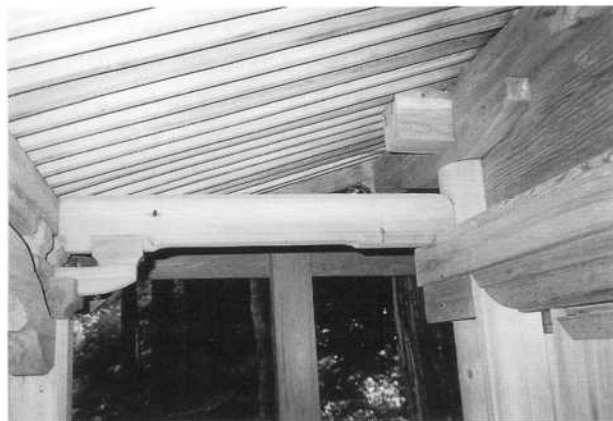
七尊菩薩堂 繋ぎ虹梁

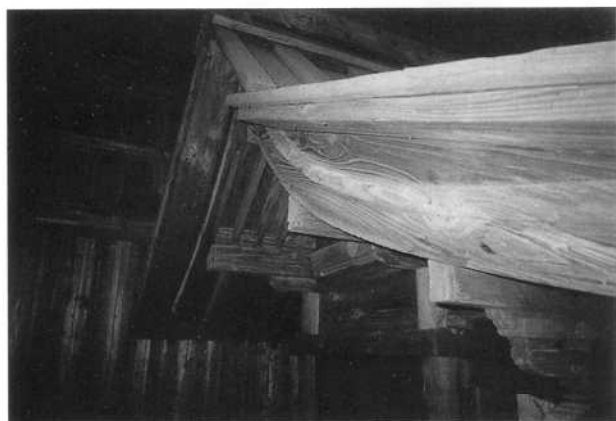
また、破風板の描くカーブが前面の軒桁あたりから急激に勾配が緩くなるのも、七尊菩薩堂に同様である。妻面の大瓶束下端の結綿はやや時代が降るかと思われ、あるいは貞享元年の後補材かもしれない。

八幡神社本殿 破風板の反り

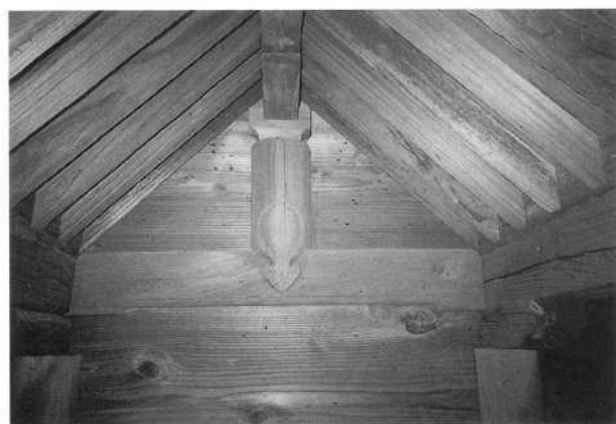
八幡神社本殿 妻面細部

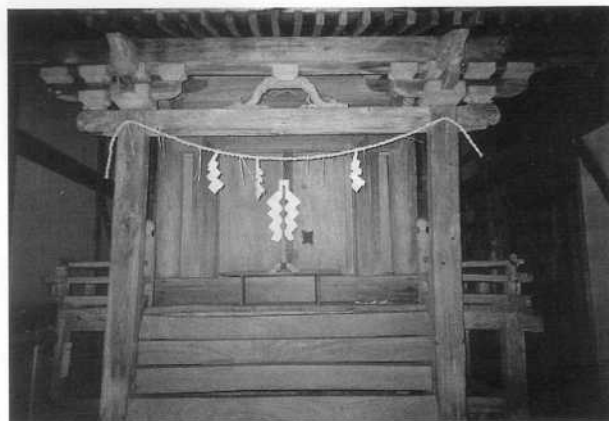
熱田神社本殿 正面

熱田神社本殿は間口が広く、3棟の中では一番規模が大きい。部材の風蝕状況については、覆屋の中にあるという条件を考慮しても、比較的進んでいないと判断された。しかし、全体が寛文年間の材であるかという点、そうではない部分も散見される。特に、向拝頭貫上に載る簪股は古い形式を見せており、あるいは天正6年建立の前身建物から転用されたのかもしれない。

頭貫の木鼻は拳鼻に造るが、先端下方には「しかみ（鰹彫り）」が顕著に認められ、しかも柱付きには葉紋も彫られており、七尊菩薩堂にみる入八双の彫刻に通ずる手法である。あるいは、木鼻を造りだした頭貫も前身建物からの転用かもしれない。このように、詳細に調査を行えば、この他にも前身建物の部材を再使用しているものが発見されるかもしれない。身舎と向拝を繋ぐ海老虹梁の表面風蝕状況はあまり進んでおらず、身舎側の意匠に特徴が認められる。すなわち、身舎側から発した曲線は、渦を描いて頭貫の木鼻に同様の線形を形成するが、その木鼻に海老虹梁が上方から載って合体した形を示している。管見の限りではこのような例を見たことがないが、建立に携わった大工の工夫なのかもしれない。

これに比べて熱田神社本殿では、間口が6.53尺と3棟の中では最も大きく、柱幅は5.5寸、面見付0.5寸、面幅は0.71寸であった。間口に対する柱幅は $1/11.87$ 、柱幅に対する面見付は $1/11$ 、面幅の比率は $1/7.75$ となり、先の2棟に比べて随分と木割が細くなっているのが確認される。

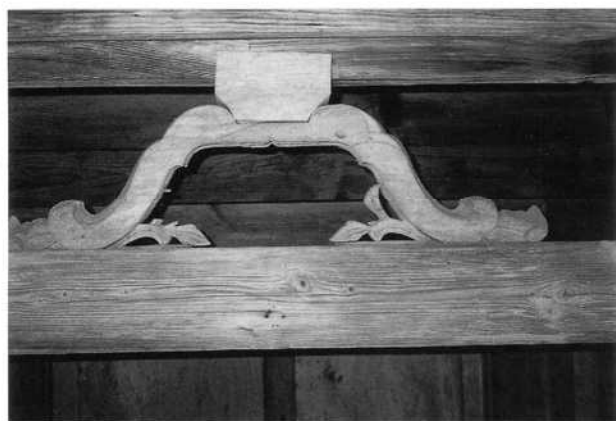
熱田神社本殿 墓股

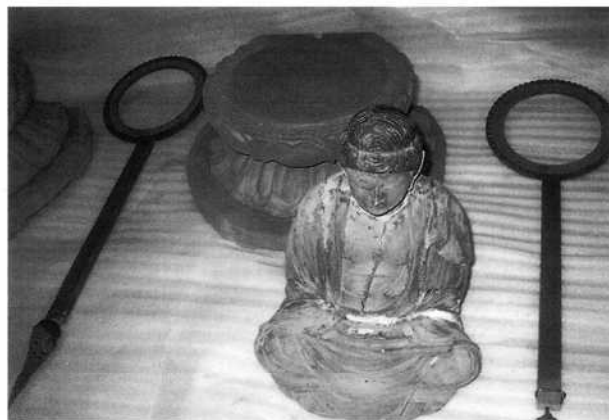
阿弥陀如来座像

(最大高1尺3寸9分、最大幅9寸6分、最大行7寸9分)

このたび、貞永寺様本堂の仏具にはこの櫨材をもちいた禅宗様のけいす台、導師机、見台、中央香台、他の仏具の新調と、仏像の修復、棧唐戸の花狭間の修復をおこないました。

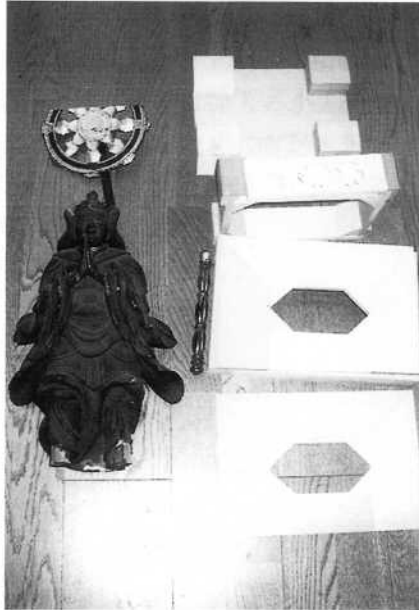
韋駄天立像  
割1尺2寸

(最大高2尺1寸、最大幅1尺2分、最大行6寸9分)

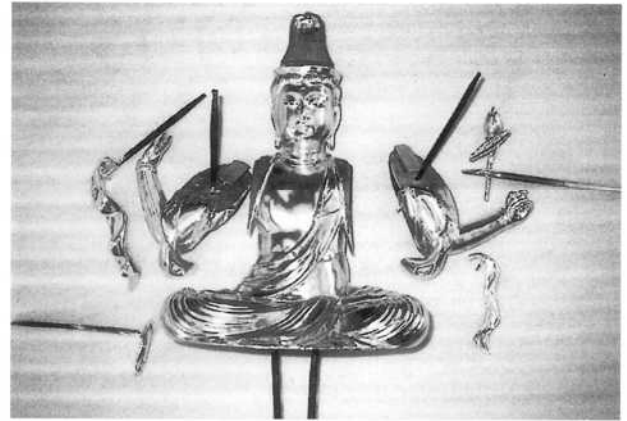
観音菩薩座像

割6寸 (最大高1尺3寸9分、最大幅9寸6分、最大行7寸9分)

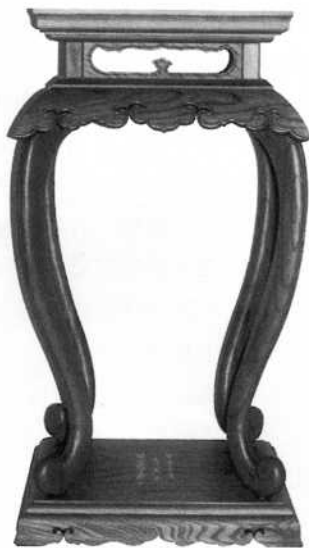
中央香台

狭い板部にきれいな木目をそろえること、天板と脚のバランス、四本の脚がきれいな曲線、きれいな艶を出しているか等に注意しながら作製。

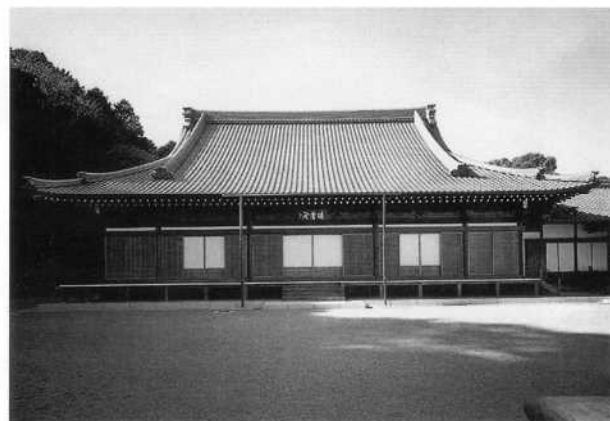
本堂正面

六室構成の前面に広縁を設け側面に縁を廻す、臨濟宗寺院本堂に顕著な大型の方丈建築である。江戸時代前期の様式を基調とし、造営時期を特徴付ける細部意匠もよく残している。一方、内陣では新たな須弥壇形式を採るなど、静岡県内における禅宗方丈形式本堂の変遷過程を示す遺構として貴重である。

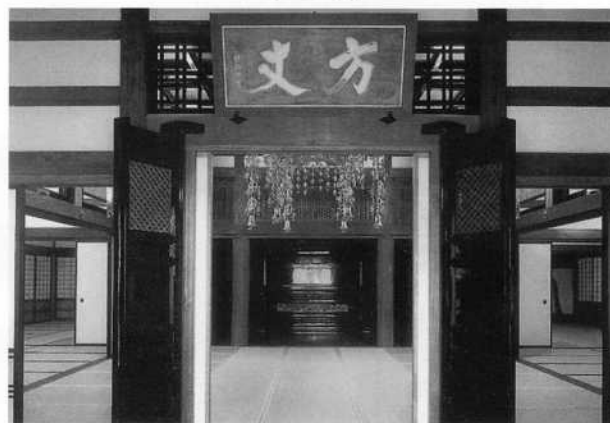
広縁より室中

「広縁」と「室中」境正面に建てられた禅宗様の双折棧唐戸は、相当古びた様相を呈しており、江戸時代初期の雰囲気である。軸を支える上下の藁座も赤色の漆塗りが施されている。ただし、建具の両側の柱は後世に檜柱に取り替えられており、その際に扉脇の小脇板が欠失したのであろう。「内陣」の須弥壇は、その形式的特徴により江戸時代中期頃のものと考えられ、柱上の組物や唐破風等の風蝕状況及び絵様彫刻も、やはり同時期とみてよいだろう。

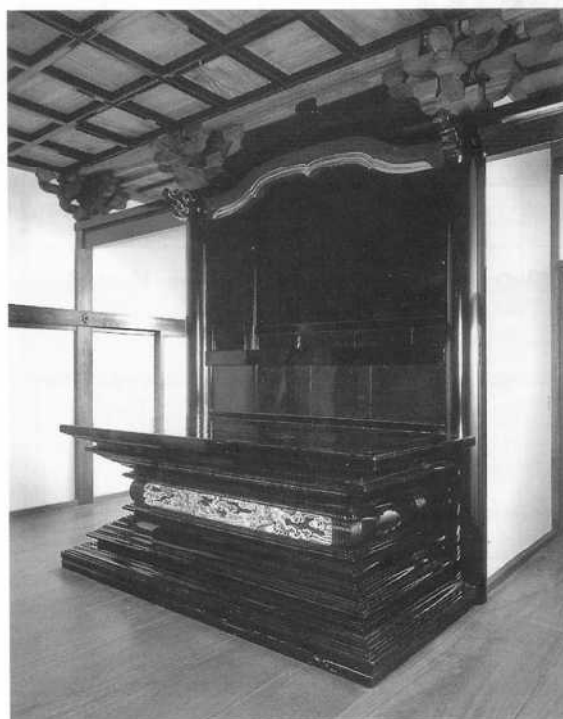
内陣須弥壇
